RESTAURIERUNG ALFASUD LUSSO

Geniales Konzept. Aber der Rost! Er den Bestand der Kompakt-Alfa dahingerafft. Gaudenz Fischer ließ sich davon nicht beirren: Er suchte ein gutes Exemplar. Nach einer sensiblen Behandlung kehrte es auf die Straße zurück.

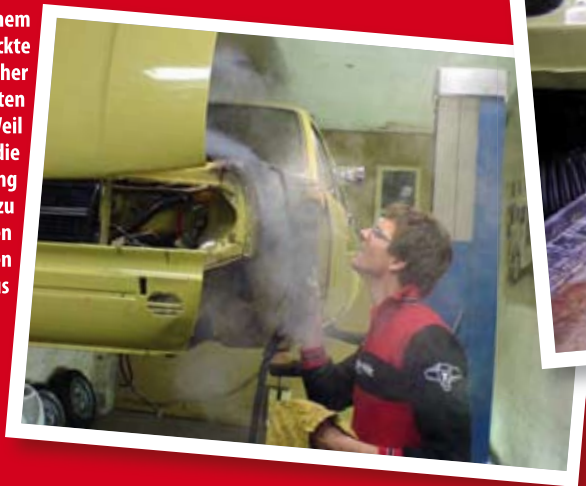
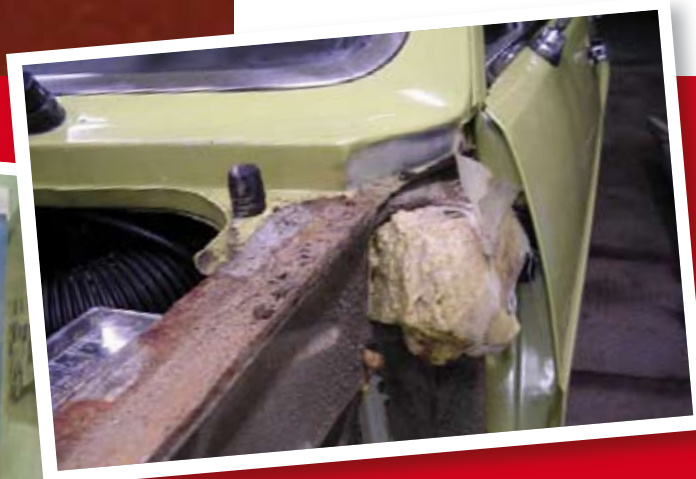
Mit einem Dampfstahler rückte Gaudenz Fischer seinem ausgebeinten Alfasud zu Leibe. Weil es sein Ziel war, die originale Lackierung weitestmöglich zu erhalten, schied er alle härteren Methoden aus

Jeden freien Abend und jedes Wochenende investierte der Zürcher in die Sud-Restaurierung. Gründlich reinigte er die leere Karosserie per Dampfstrahler. Dann konnte er aufatmen: Auch hier verbarg sich kein weiterer Gilb.

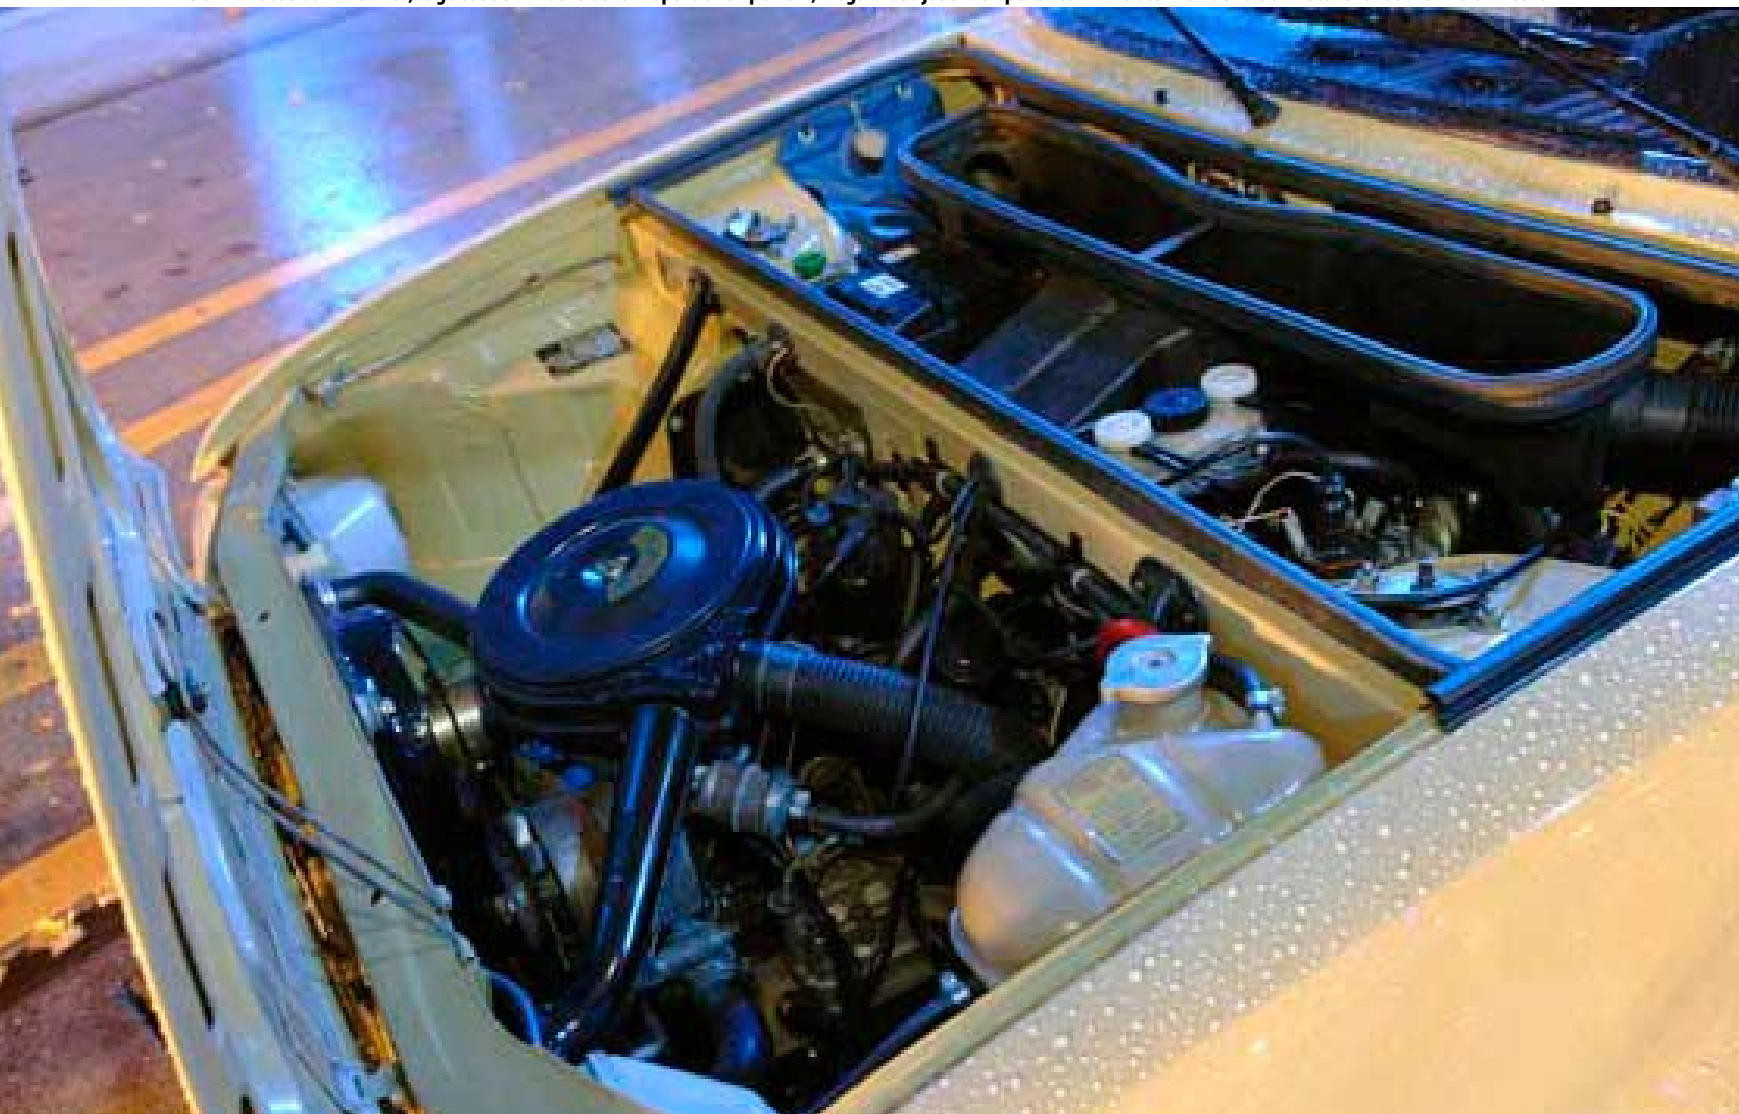
Das war's? Das war's. Zwei kleine Blechflicken von der Größe einer Briefmarke genüßten, mehr Schweißarbeiten forderte der Alfasud nicht. Das darf als kleines Wunder gelten

Gaudenz Fischer reinigte die korrodierten Stellen mit einer Miniatur-Sandstrahlpistole. Im unteren Bereich der Kotflügel schweißte er zwei Bleche ein, keines größer als eine Briefmarke. Mit einem Nylonhammer beulte er die Dellen aus, ein selbstgenährter Sandsack bot dabei Gehalt. „Für eine Delle habe ich zwei Abende gebraucht“, sagt er, „ein Spengler hätte es vielleicht in einer halben Stunde geschafft.“ Doch das Ergebnis überzeugt: Er musste weder Spachteln noch Füllern.

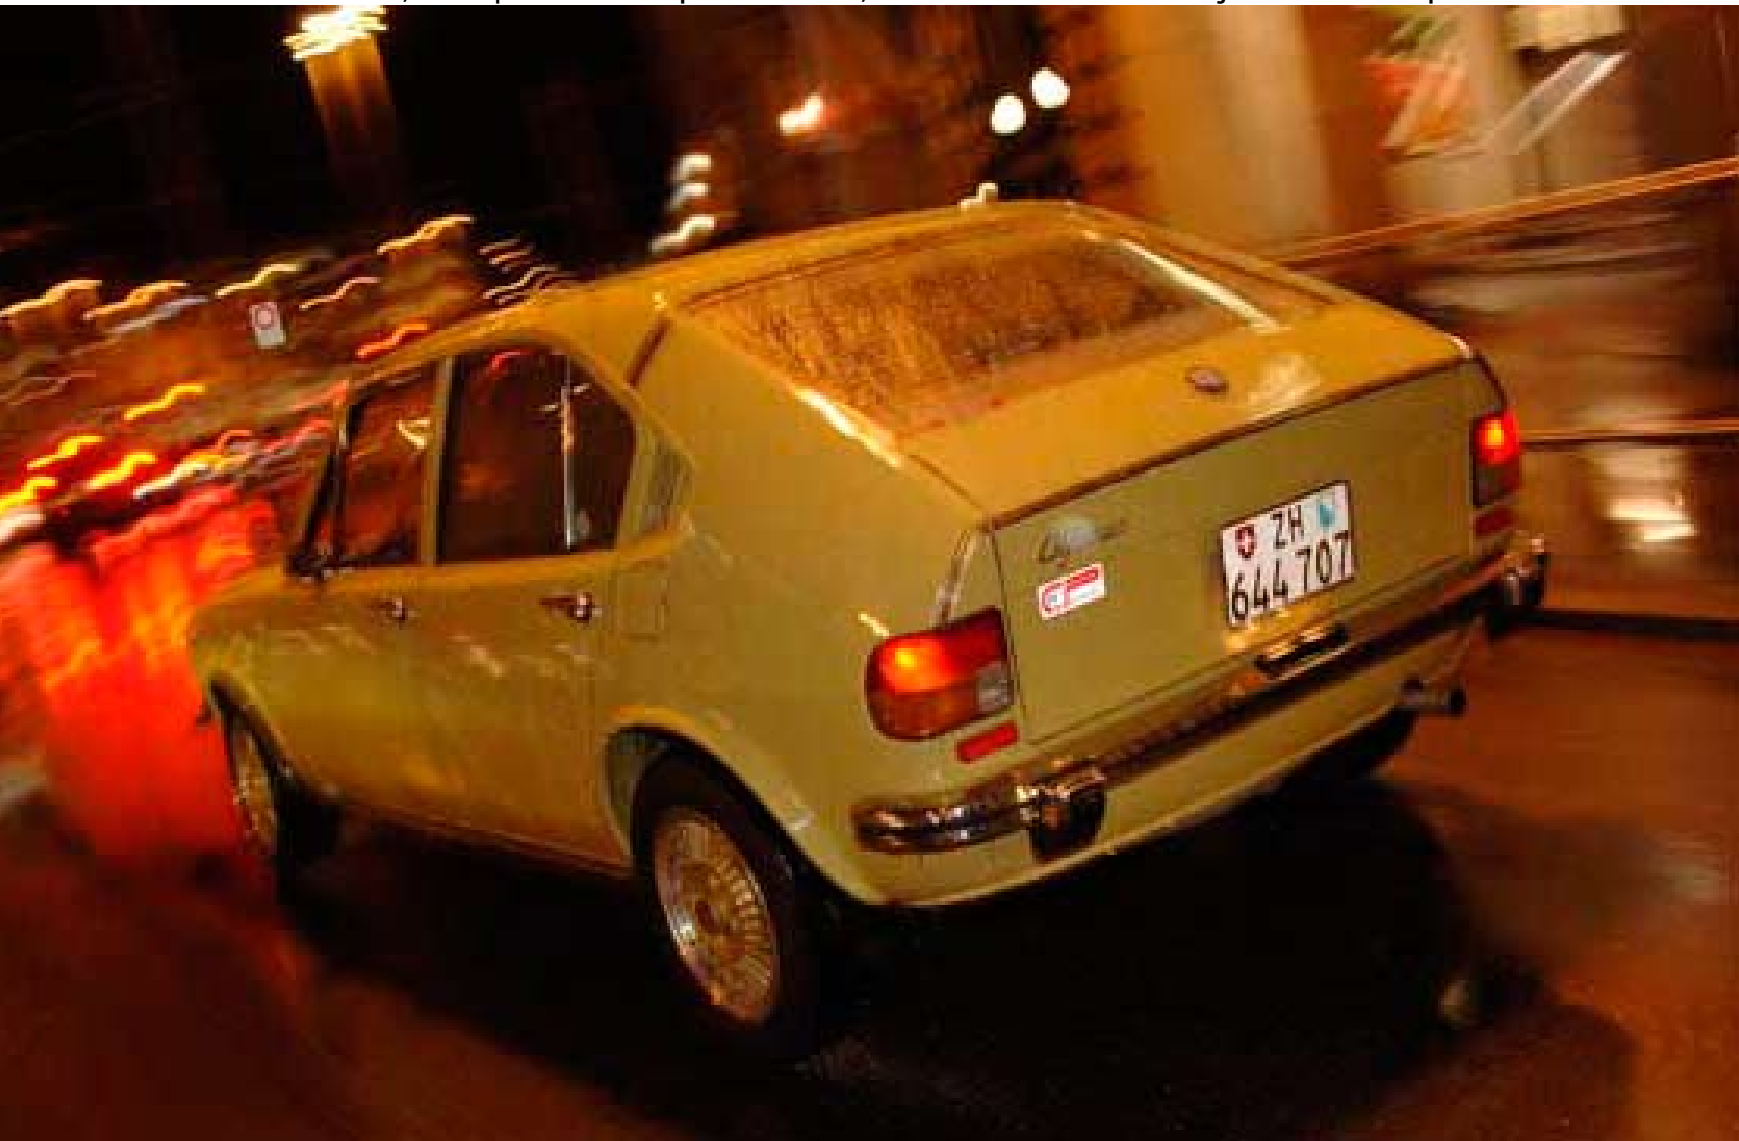
Ohne jeden Tadel präsentierte sich der Alfasud-Boxer. Mit seinen erst 31 000 Kilometern gab er keinen Anlass für tiefgreifende Arbeiten. Gaudenz Fischer konnte sich auf den Tausch von Verschleißteilen und kosmetische Pflege beschränken

Den Boxer-Motor öffnete Fischer nicht. Warum auch, nach nur 31 000 Kilometern? Der drehwillige Vierzylinder – 63 PS bei 6000/min! – gab dafür keinerlei Anlass. Er war mit dem Tausch des Kurbelwellensimmerrings und der beiden Zahnriemen zufrieden.

Fischer erneuerte alle Schläuche und Gummis, ebenso die Kupplung und die Brems hydraulik. Schließlich erlag Fischer, trotz seiner Wertschätzung der Originalität, den Verlockungen des Boxer-Baukastens: Ein Weber-Registervergaser des TI-Modells lockte mit einem Plus von fünf PS.

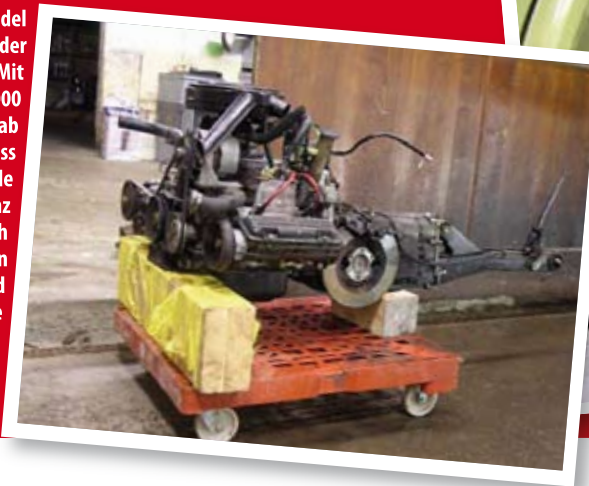
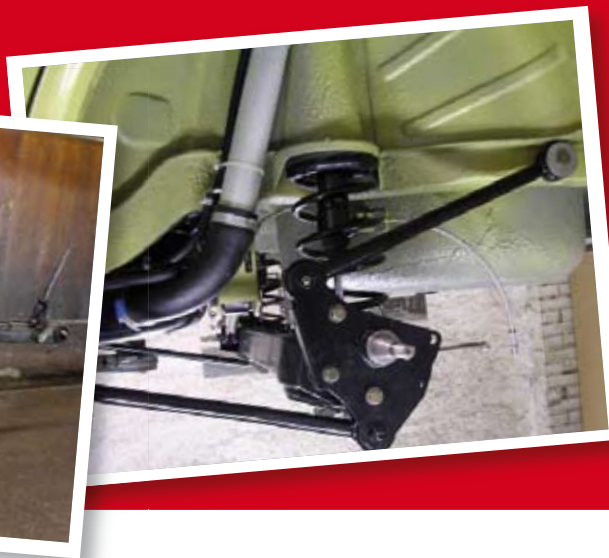
So gut, steht zu vermuten, sahen die Details eines Alfasud früher nicht aus. Gaudenz Fischer wollte nicht überrestaurieren, strebte allerdings eine Qualität an, die seinem Alfasud eine dauerhafte Zukunft sichert
